| NAZEV STAVBY: | REKONSTRUKCE ŽST. VSETÍN<br>SO 04-19-01 VALAŠSKÁ POLANKA - ŽST. VSETÍN<br>BEČVA ŽEL. MOST V EV. KM 34/776 | ČÍSLO ZAKÁZKY: 087/2022<br>FORMÁT: 4 x A4<br>ÚČEL: RDS |
| OBSAH: | DOPRAVNĚ - INŽENÝRSKÁ OPATŘENÍ<br>UZAVÍRKA SIL. I/57 | ČÍSLO PŘÍLOHY: 01<br>DATUM: 03/2022 |

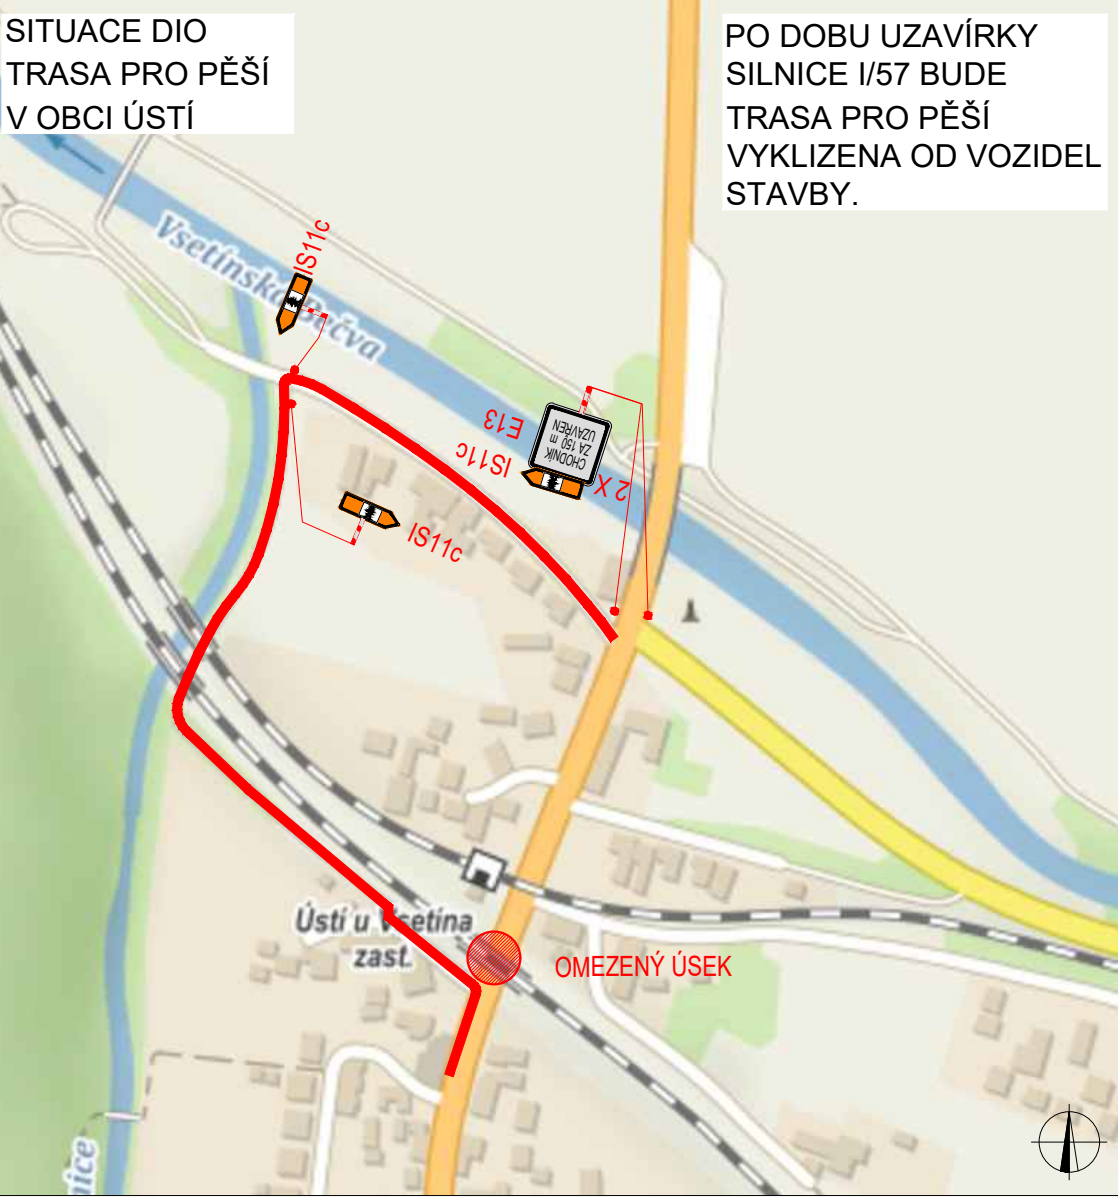
SITUACE DIO  
TRASA PRO PĚŠÍ  
V OBCI ÚSTÍ

PO DOBU UZAVÍRKY  
TRASA PRO PĚŠÍ  
V OBCI ÚSTÍ  
BUDE  
TRASA PRO PĚŠÍ  
VYKLIZENA OD VOZIDEL  
STAVBY.
